На пути взрывной волны

Что следует знать для снижения риска пострадать от взрыва бытового газа?

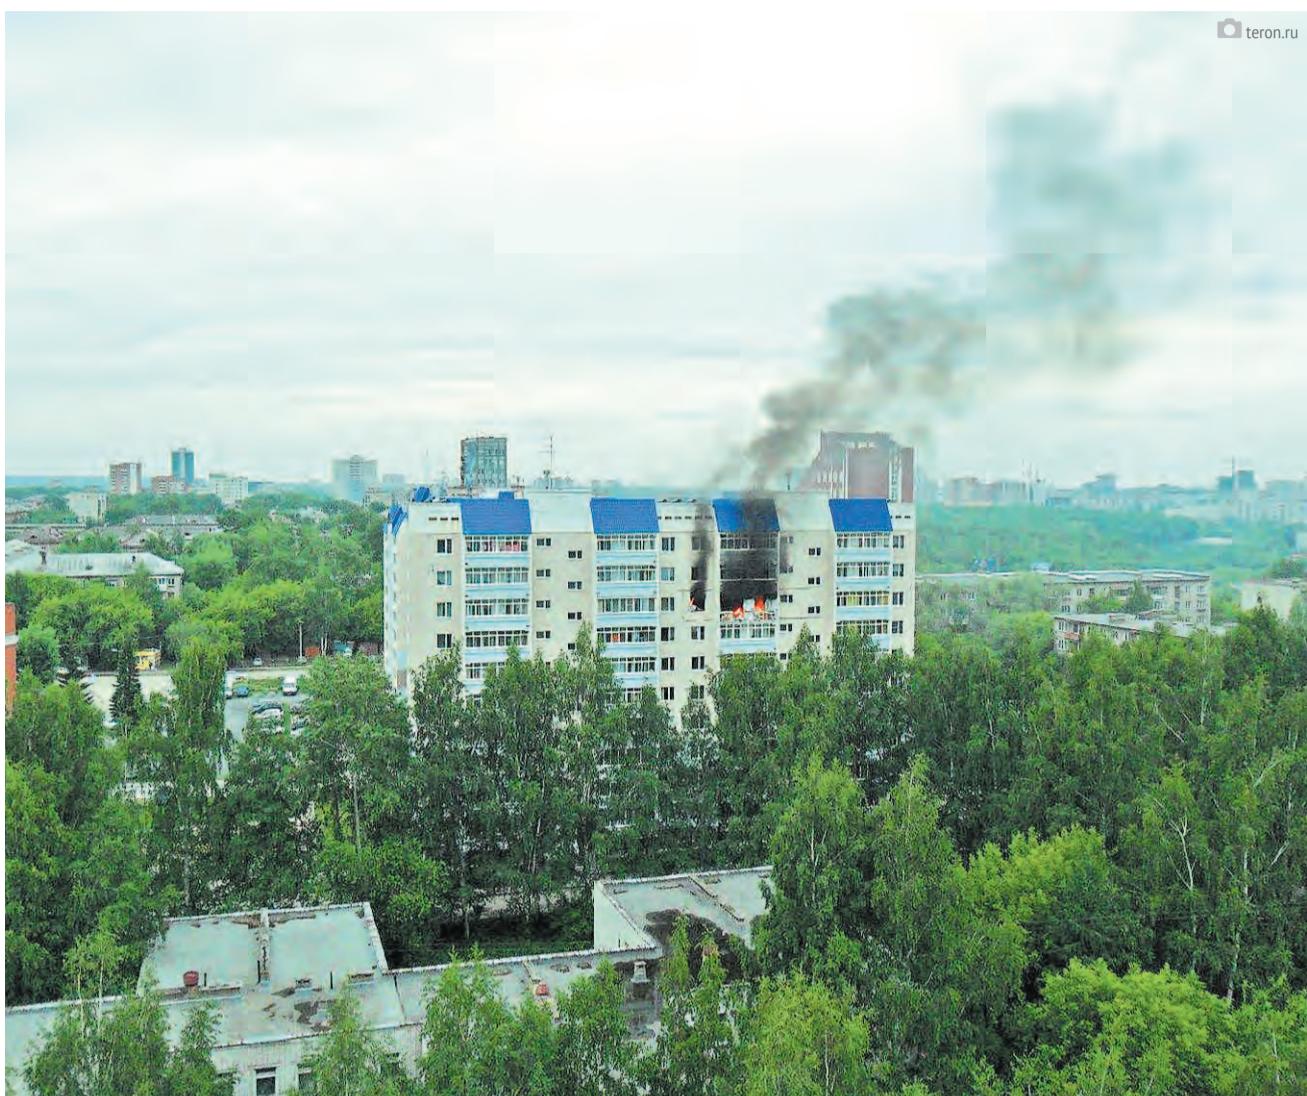
К счастью, от взрыва бытового газа на ул. Степана Разина в Перми в июне этого года никто из жителей дома не пострадал

Наконец, недавний случай: в июне 2014 года в Перми на ул. Степана Разина взрыв произошёл в квартире на восьмом этаже, кроме него были повреждены девятый и десятый этажи. Предварительная версия — всё тот же взрыв бытового газа. К счастью, жильца самой злополучной квартиры дома не было — он отдыхал за границей. Остальные жители дома не пострадали.

будет представлять собой перевёрнутый конус, сужающийся к месту очага взрыва и расширяющийся до всей крыши», — поясняют в проектном отделе ПЗСП. Взрыв «воронкой» ушёл вверх, и восьмой этаж (где, собственно, и прогремел взрыв) пострадал наименее всего. Там разобрать придётся сам эпицентр взрыва и некоторые соседние с ним внутренние стены, плиты холла, лестничную площадку. Все нижние этажи, вплоть до цоколя дома, не пострадали.
